# **REGISTRE D'ACCESSIBILITÉ**

EESAB – Ecole Supérieure d'Arts de Bretagne  
Esplanade François Mitterrand  
29000 QUIMPER

Zone : 279. Centre d'Art Contemporain / A-Abords

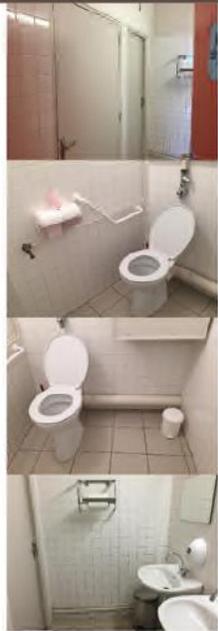
N°	Handicaps	Photo	Elément de la chaîne de déplacement	Fonction	Point d'analyse	Préconisation	Quantitatif	Prix estimatif	Observation	Priorité
B8

III – EQUIPEMENTS	utiliser	B - Sanitaires adaptés	<p><b>PC2</b> : (Absence de barre d'appui - cf. arrêté du 8 Décembre 2014 - Article 12) Permettre le transfert sur la cuvette, par l'implantation d'une barre d'appui conforme entre 0.70 et 0.80m de hauteur.</p> <p><b>PC4</b> : (Absence d'espace d'usage latéral - cf. arrêté du 8 Décembre 2014- Article 1) Permettre le transfert vers la cuvette en réorganisant l'espace intérieur. [Mesure organisationnelle.]  <i>Note</i> : Déplacer la poubelle.</p> <p><b>PC6</b> : (Absence de lave-mains conforme - cf. arrêté du 8 Décembre 2014 - Article 12) Permettre l'utilisation du lave-mains, notamment par la réimplantation d'un lave-mains à une hauteur de 0.85m</p> <p><b>PC8</b> : (Absence de barre de rappel de porte conforme - cf. arrêté du 8 Décembre 2014 - Article 12) Améliorer les conditions de manœuvre de la porte, notamment par l'implantation d'une barre de rappel de porte.</p> <p><b>PC9</b> : (Absence de pictogramme adapté - cf. arrêté du 8 Décembre 2014 - Article 12) Prévoir la pose d'un pictogramme sur la porte du sanitaire adapté à tous</p> <p><b>PC10</b> : (Equipement mal positionné - cf. arrêté du 8 Décembre 2014 - Article 11) Permettre l'usage des équipements, notamment par leur réimplantation à une hauteur comprise entre 0.90m et 1,30m.</p> <p><b>PC11</b> : (Equipement mal positionné - cf. arrêté du 8 Décembre 2014 - Article 11) Permettre l'usage du miroir, notamment par son positionnement à une hauteur de 1,05 m</p> <p><b>PC12</b> : (Obstacle(s)) Améliorer les conditions d'accès des sanitaires par le déplacement des obstacles mobiles et une sensibilisation au bon usage du bâtiment.  <i>Note</i> : Poubelle à déplacer.</p>	<p><b>PC2</b> : 1 u</p> <p><b>PC4</b> : 1 u</p> <p><b>PC6</b> : 1 u</p> <p><b>PC8</b> : 1 u</p> <p><b>PC9</b> : 1 u</p> <p><b>PC10</b> : 1 u</p> <p><b>PC11</b> : 1 u</p> <p><b>PC12</b> : 1 u</p>	<p><b>PC2</b> : 225 € HT</p> <p><b>PC4</b> : 0 € HT</p> <p><b>PC6</b> : 300 € HT</p> <p><b>PC8</b> : 225 € HT</p> <p><b>PC9</b> : 120 € HT</p> <p><b>PC10</b> : 75 € HT</p> <p><b>PC11</b> : 75 € HT</p> <p><b>PC12</b> : 0 € HT</p> <p><b>Total</b> : 1020 € HT</p>		2

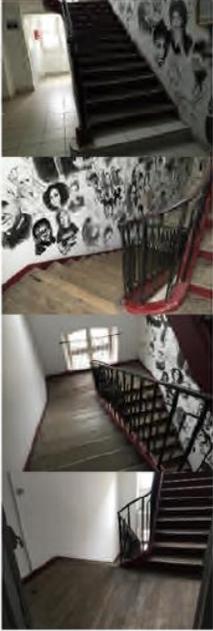
II – ENTREE / ACCUEIL / SAS	Accéder	C - Porte d'entrée et SAS	<b>PC4</b> : (Effort d'ouverture de porte trop fort) Permettre la manœuvre de porte en limitant l'effort à l'ouverture, en procédant notamment à son remplacement.	<b>PC4</b> : 1 u	<b>PC4</b> : 1800 € HT  <b>Total</b> : 1800 € HT		1	
B3

IV – CIRCULATIONS VERTICALES	Accéder	D – Escaliers intérieurs	<p><b>PC1</b> : (Absence cheminement alternatif conforme) Faciliter l'accès, notamment par l'implantation d'un ascenseur conforme à la norme EN 81-70. [ Objet d'une étude approfondie ] <i>Note</i> : Etages non-accessibles aux UFR.</p> <p><b>PC2</b> : (Absence d'éveil à vigilance conforme) Améliorer la sécurité de l'escalier, notamment par l'implantation d'un éveil à 50 cm du bord de la 1ère marche.</p> <p><b>PC7</b> : (Contraste des nez de marches non-conforme) Améliorer la sécurité et le repérage de l'escalier, notamment par la pose de nez de marche contrasté et antidérapant. <i>Note</i> : Presque tous les escaliers du bâtiment présentent des nez de marches qui dépassent de 0,04 m.</p> <p><b>PC8</b> : (Contraste des contremarches non-conforme) Faciliter le repérage du début et de la fin de l'escalier notamment par la mise en œuvre d'une bande de contraste sur la totalité de la première et dernière contremarche.</p> <p><b>PC11</b> : (MC non-conforme) Sécuriser l'usage de l'escalier, notamment par la réimplantation à une hauteur conforme d'une main courante. [ Mesure organisationnelle ]</p>	<b>PC1</b> : 1 u <b>PC2</b> : 1 u <b>PC7</b> : 50 ml <b>PC8</b> : 25 ml <b>PC11</b> : 1 u	<b>PC1</b> : 150000 € HT <b>PC2</b> : 270 € HT <b>PC7</b> : 2250 € HT <b>PC8</b> : 750 € HT <b>PC11</b> : 0 € HT  <b>Total</b> : 153270 € HT		2

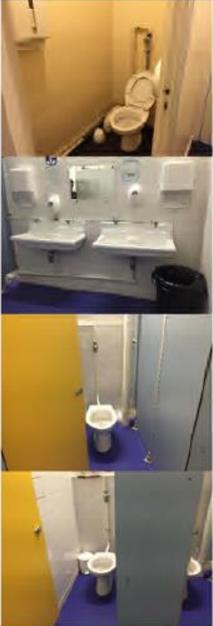
N°	Handicaps	Photo	Elément de la chaîne de déplacement	Fonction	Point d'analyse	Préconisation	Quantitatif	Prix estimatif	Observation	Priorité
D3

III – EQUIPEMENTS	utiliser	A - Sanitaires non adaptés	<p><b>PC1</b> : (Absence de sanitaires adaptés sur ce niveau - cf. arrêté du 8 Décembre 2014 - Article 12) - Permettre l'utilisation des sanitaires par l'implantation d'un sanitaire adapté en réorganisant l'espace. Il doit comporter : - Un espace d'usage et un espace de manœuvre. - un dispositif permettant de refermer la porte derrière soi une fois entré ; - un lave-mains dont le plan supérieur est situé à une hauteur maximale de 0,85 m ; - la surface d'assise de la cuvette doit être située à une hauteur comprise entre 0,45 m et 0,50 m du sol, abaitant inclus, à l'exception des sanitaires destinés spécifiquement à l'usage d'enfants ; - une barre d'appui latérale doit être prévue à côté de la cuvette, permettant le transfert d'une personne en fauteuil roulant et apportant une aide au relevage. La barre doit être située à une hauteur comprise entre 0,70 m et 0,80 m. Sa fixation ainsi que le support doivent permettre à un adulte de prendre appui de tout son poids. Enfin, un pictogramme doit signaler le sanitaire adapté à tous</p> <p><b>PC2</b> : (Vantail trop étroit - cf. arrêté du 8 Décembre 2014 - Article 10) Permettre le franchissement de la porte notamment par l'installation d'un ouvrant de 0.80m minimum (cloison)  <b>Note</b> : Vantail: 0,73m.</p>	<p><b>PC1</b> : 1 u</p> <p><b>PC2</b> : 1 u</p>	<p><b>PC1</b> : 8500 € HT</p> <p><b>PC2</b> : 900 € HT</p> <p><b>Total</b> : 9400 € HT</p>		2
